Funäsdalen 35:42

Renslingen 36

**Besiktningssuppgifter**

Uppdragsnummer	WA4890
Besiktningsdatum	2024-07-10
Besiktningföretag	OBM Besiktning i Dalarna AB
Besiktningförrättare	Håkan Johansson
Närvarande	Ägare
Giltig till och med	2025-07-10

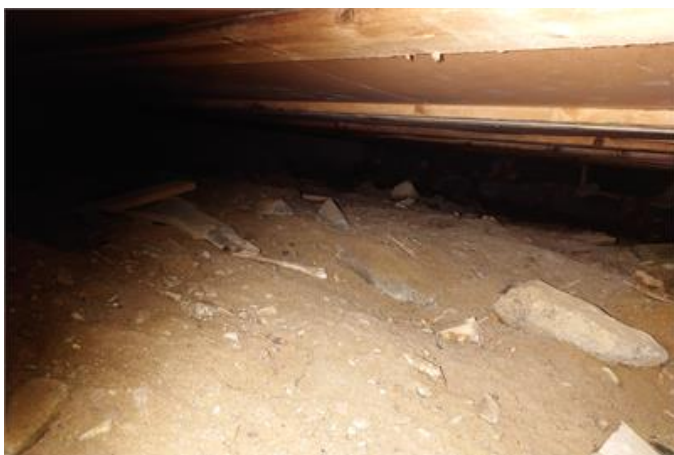
Byggspill förekommer på marken i torpargrundens utrymme. I övrigt kan inga indikationer på skador upptäckas. Utrymmena är endast inspekterade via ventilationsöppningar då inspektionsluckor saknas.
