## Utlåtande över ÖVERLÅTELSEBESIKTNING

Fastighetsbesiktning: HÄRJEDALEN FUNÄSDALEN 2:41

Adress: Sörmoslingan 7, 846 96 Ljusnedal

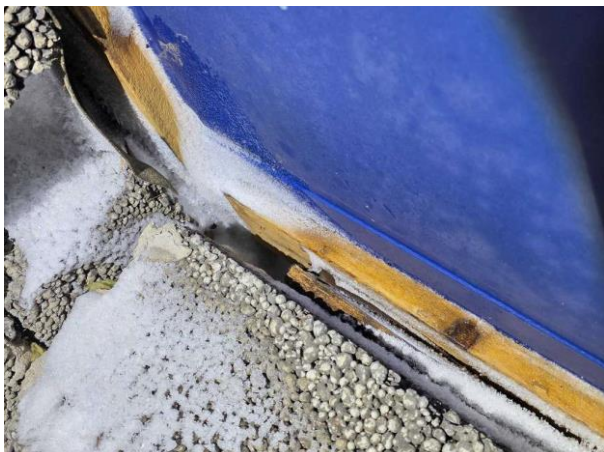
<b>Mark</b>	Ej kontrollerat pga snö
<b>Grundmur/Hussockel</b>	Fel materialval av trossbotten, (Köksluckor/spånskivor) Kraftig påväxt på trossbotten. Fuktskada med höga fuktvärden under badrum/bastu. Markplats saknas i grunden Grundmur har stora skador och lutar kraftigt. Pga noterade fel/skador så är grunden i stort behov av renovering. Krypgrund, se riskanalys
<b>Fasad</b>	--
<b>Fönster</b>	Kittskador och torrsprickor noterades på fönster.
<b>Ytterdörr</b>	--
<b>Avvattning</b>	Dagvattnet leds ej bort från grund.
<b>Vind</b>	Fuktmärken vid takgenomföringar. Fuktmärken med påväxt på undertak och takstolar. Uppmätta fruktvärden i vinden låg vid besiktningstillfället på 17% vilket är gränsvärden för mikrobiell påväxt.
<b>Yttertak</b>	Ej kontrollerat pga snö. Den tekniska livslängden på yttertaket har passerats och är i behov av byte/renovering.

Bild 1: - Grundmur/Hussockel, Fel materialval av trossbotten, (Köksluckor/spånskivor)

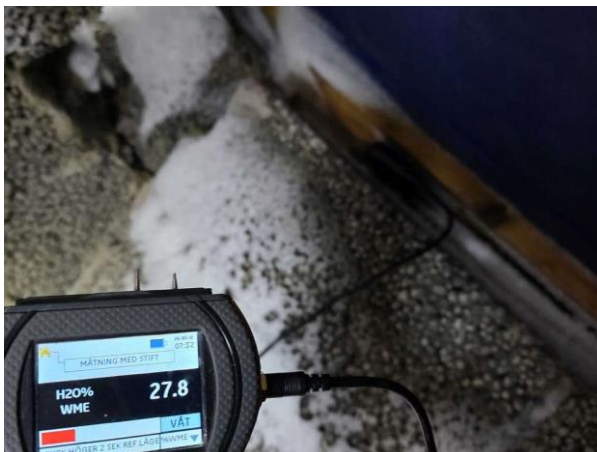
Bild 2: - Grundmur/Hussockel, Fel materialval av trossbotten.

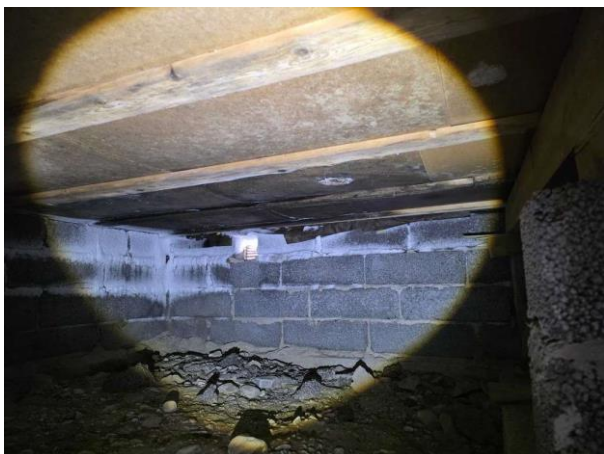
En krypgrund är en känd riskkonstruktion. Risk för kondens finns om varm och fuktig luft träffar kallare ytor inne i grunden. Markfukt och dagvatten kan också vara bidragande faktorer som påverkat fuktigheten i utrymmet.

Temperatur och fuktighet i krypgrunden varierar, men kan periodvis bli tillräcklig fuktig för att konstruktionen kan drabbas av röta, mögel och avvikande lukt.

Bild 3: - Grundmur/Hussockel, Kraftig påväxt på trossbotten. Fuktskada Uppmätta fuktvärden 30-54%

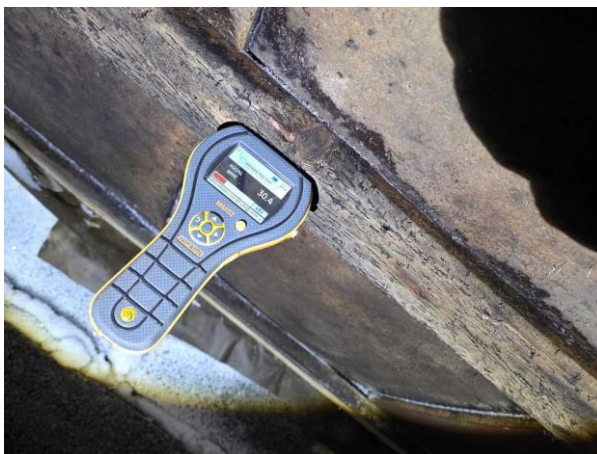
Bild 4: - Grundmur/Hussockel, Kraftig påväxt på trossbotten. Fuktskada Uppmätta fuktvärden 30-54%

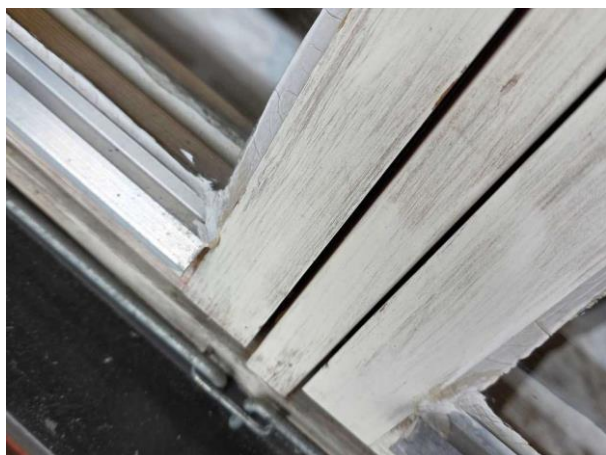
Bild 9: Utvändigt, Fönster, Kittskador och torrspäckor noterades på fönster.

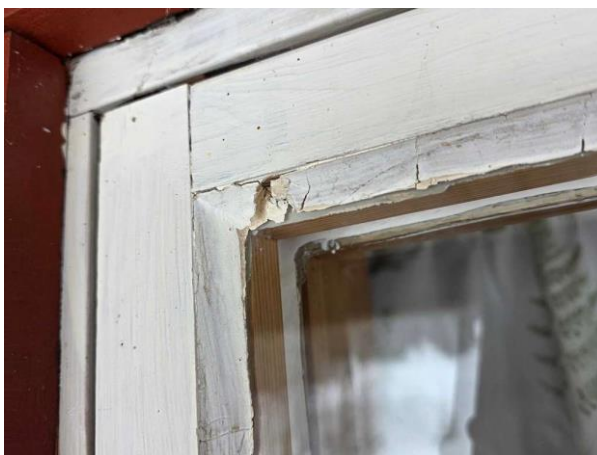
Bild 10: Utvändigt, Fönster, Kittskador och torrspäckor noterades på fönster.

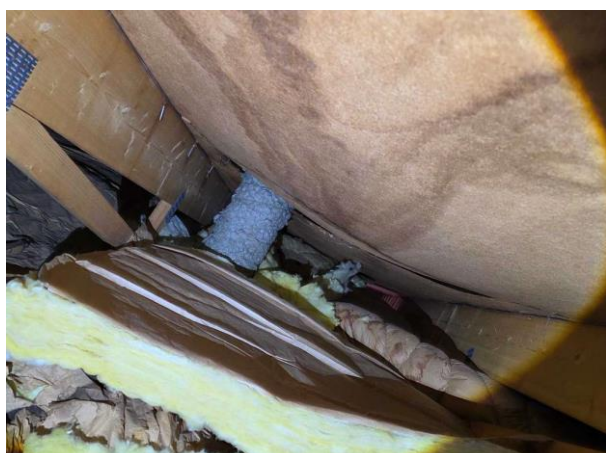
Bild 11: - Vind, Fuktmärken vid takgenomföringar. Fuktmärken med påväxt på undertak och takstolar.

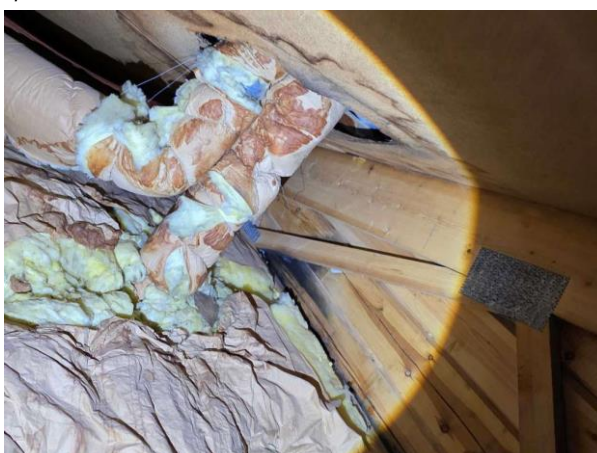
Bild 12: - Vind, Fuktmärken vid takgenomföringar. Fuktmärken med påväxt på undertak och takstolar.

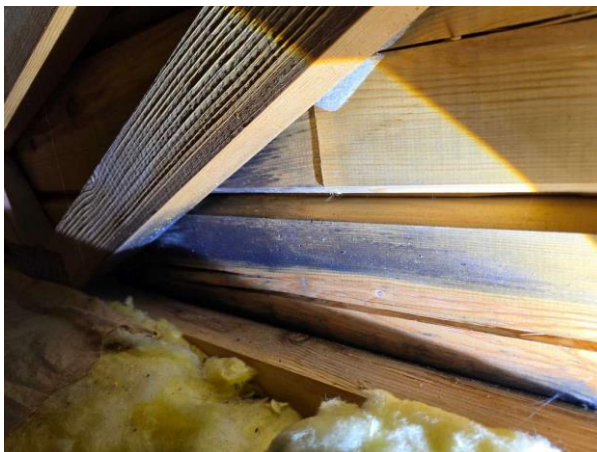
Bild 14: - Vind, Påväxt på gavel

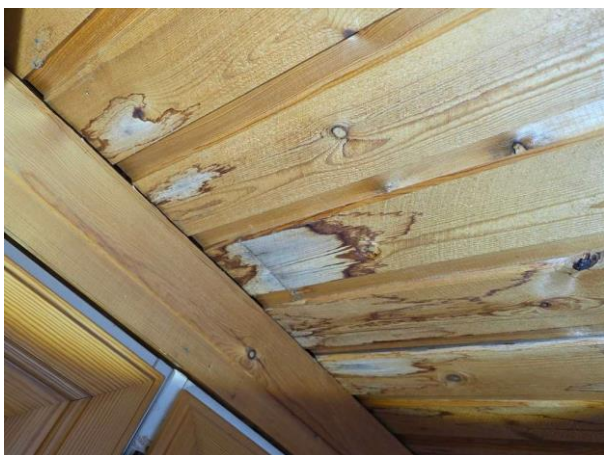
Bild 15: - Kök, Fuktmärken i tak över köksskåp. (Inga förhöjda fuktvärden uppmättes vid besiktningstillfället.)

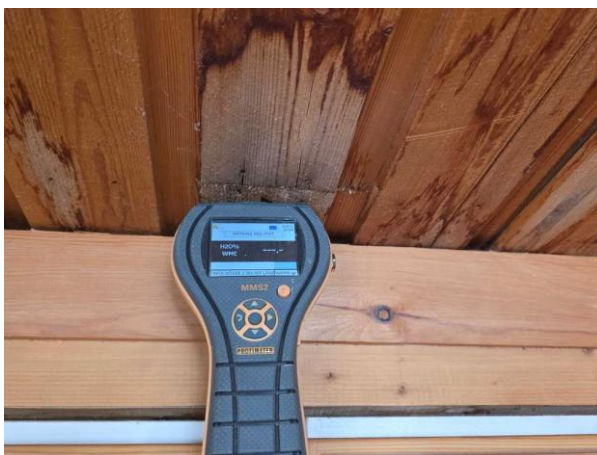
Bild 16: - Kök, Fuktmärken i tak över köksskåp. (Inga förhöjda fuktvärden uppmättes vid besiktningstillfället.)

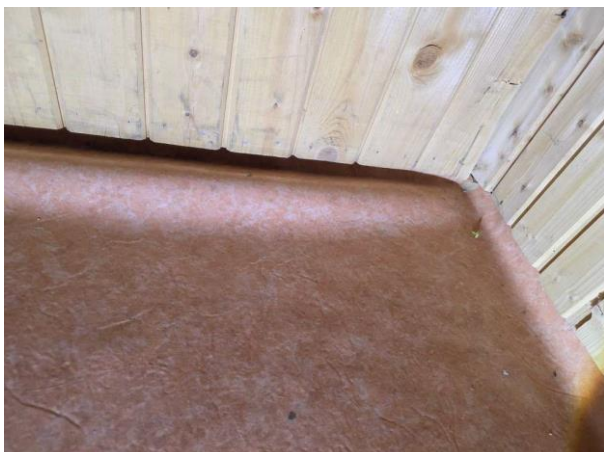
Bild 17: - Bastu, Avvikande lukt. Matta släppt på golv.

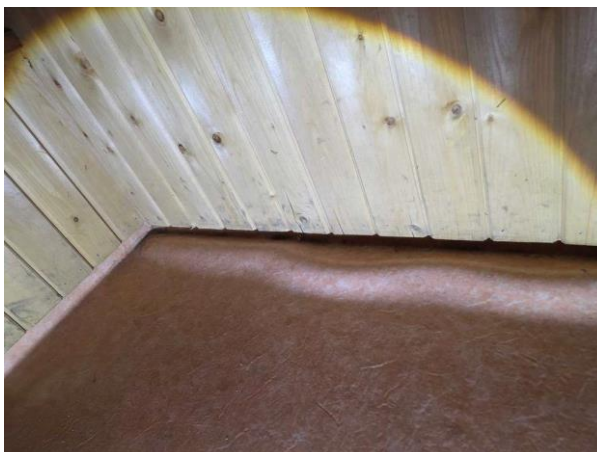
Bild 18: - Bastu, Avvikande lukt. Matta släppt på golv.

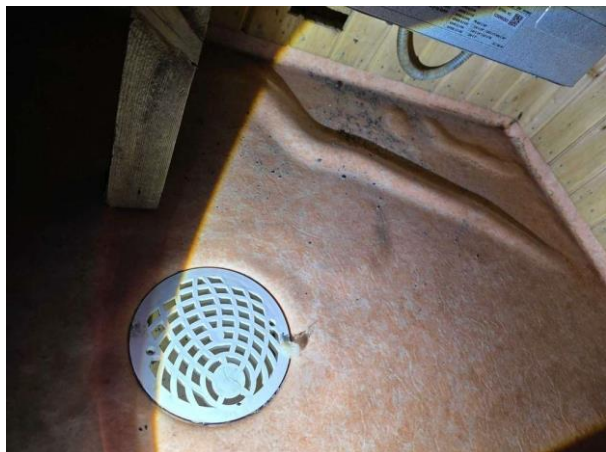
Bild 19: - Bastu, Avvikande lukt. Matta släppt på golv.

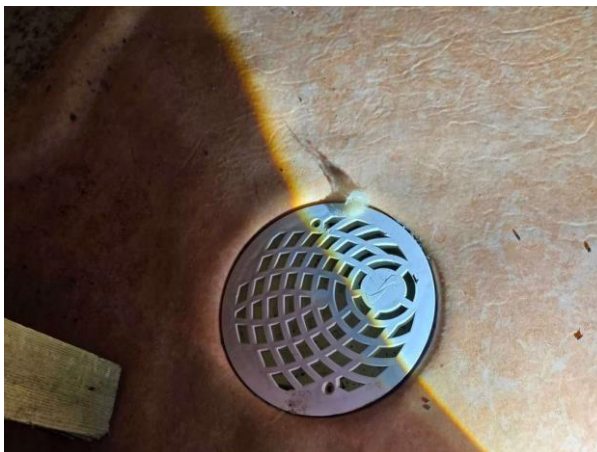
Bild 20: - Bastu, Avvikande lukt. Matta släppt på golv.

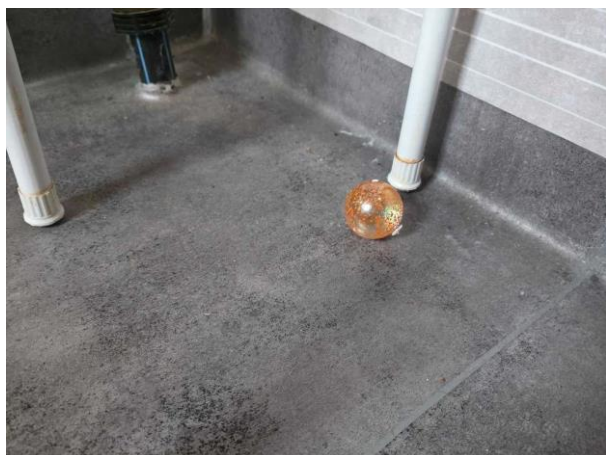
Rör genomföringar i golvtätskikt innebär en ökad risk för att fukt, mögel och eller rötrelaterade skador

kan komma att uppstå då det är svårt att täta fullgott runt tappvatten och värmerör.

Bild 21: - Badrum Rör genomföringar i golv. Dåligt fall på golv.

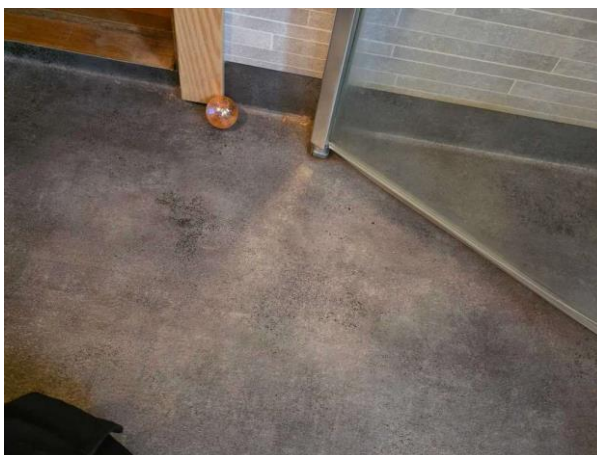
Bild 22: - Badrum, Dåligt fall på golv.

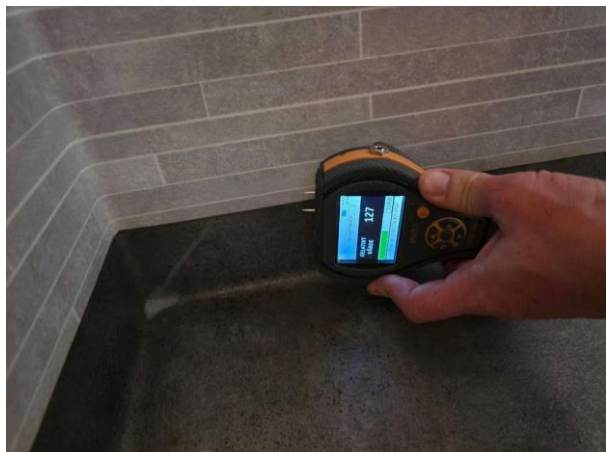
Bild 23: - Badrum, Inga förhöjda fuktvärden uppmättes i badrum

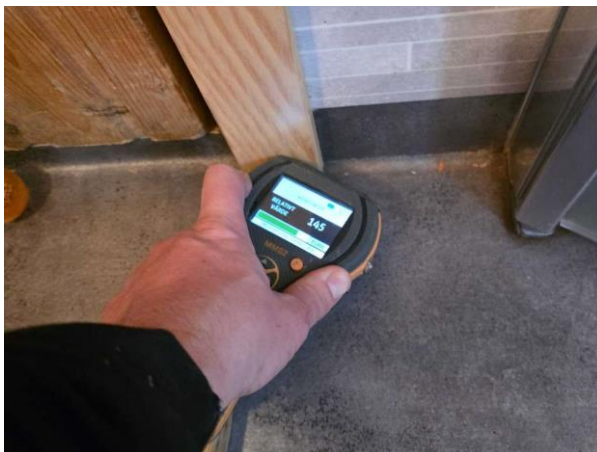
Bild 24: - Badrum, Inga förhöjda fuktvärden uppmättes i badrum
