## Utlåtande över ÖVERLÅTELSEBESIKTNING

Fastighetsbeteckning: HÄRJEDALEN FUNÄSDALEN 3:105

Adress: Rockvallen 88, 846 97 Bruksvallarna

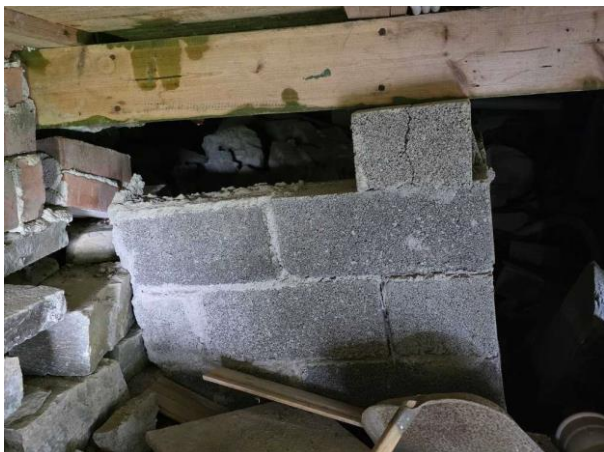
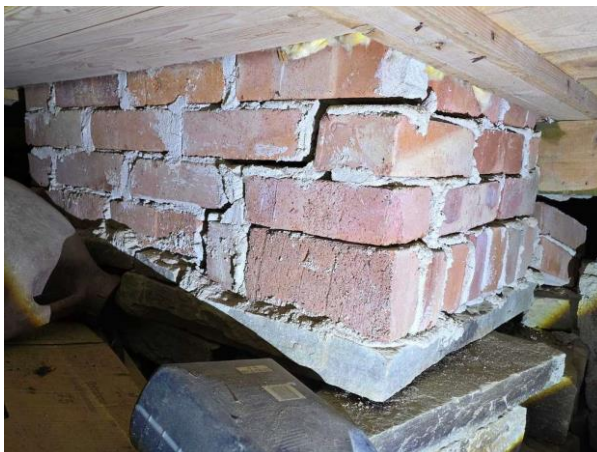
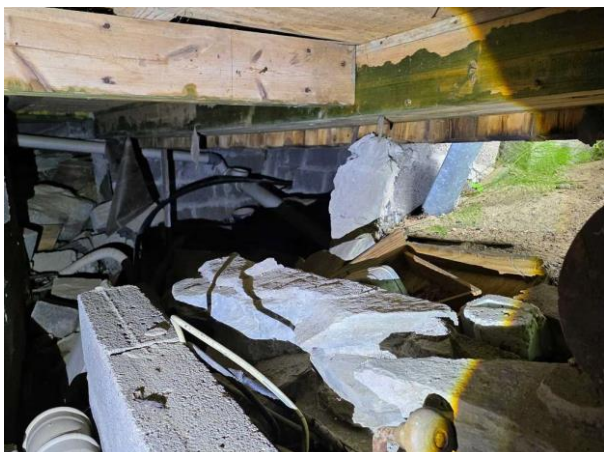
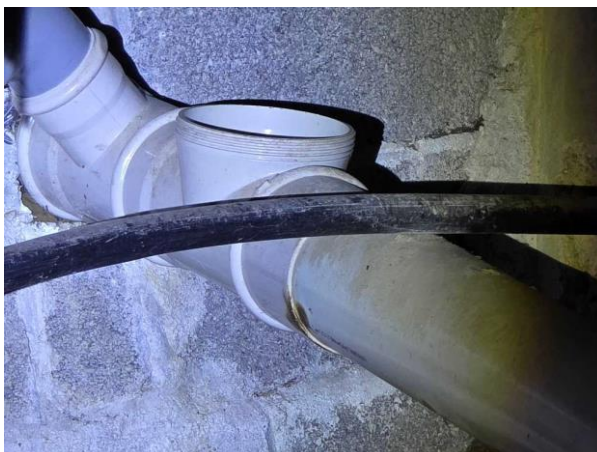
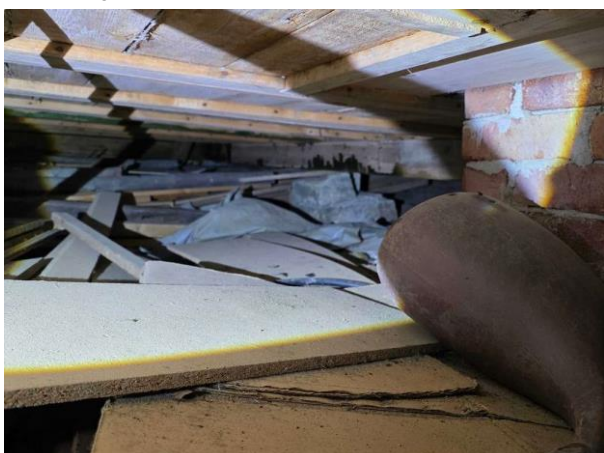
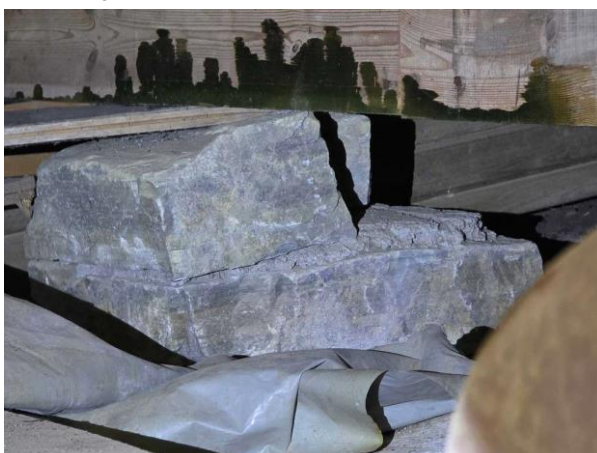
| <b>Grundmur/Hussockel</b> | Krypgrund, se riskanalys<br>Stora sättningar noterades i grunden.<br>Dagvatten leds j bort från grunden.<br>Organiskt material i grunden. |

En kryppgrund är en känd riskkonstruktion. Risk för kondens finns om varm och fuktig luft träffar kallare ytor inne i grunden. Markfukt och dagvatten kan också vara bidragande faktorer som påverkat fuktigheten i utrymmet.

Temperatur och fuktighet i kryppgrunden varierar, men kan periodvis bli tillräcklig fuktig för att konstruktionen kan drabbas av röta, mögel och avvikande lukt.

*Bild 1: - Utvändigt, Grundmur/Hussockel, Krypgrund, se riskanalys Stora sättningar noterades i grunden. Dagvatten leds j bort från grunden...*

*Bild 2: - Utvändigt, Grundmur/Hussockel, Krypgrund, se riskanalys Stora sättningar noterades i grunden. Dagvatten leds j bort från grunden...*

*Bild 3: - Utvändigt, Grundmur/Hussockel, Krypgrund, se riskanalys Stora sättningar noterades i grunden. Dagvatten leds j bort från grunden...*

*Bild 4: - Utvändigt, Grundmur/Hussockel, Krypgrund, se riskanalys Stora sättningar noterades i grunden. Dagvatten leds j bort från grunden...*

*Bild 5: - Utvändigt, Grundmur/Hussockel, Krypgrund, se riskanalys Stora sättningar noterades i grunden. Dagvatten leds j bort från grunden...*

*Bild 6: - Utvändigt, Grundmur/Hussockel, Krypgrund, se riskanalys Stora sättningar noterades i grunden. Dagvatten leds j bort från grunden...*

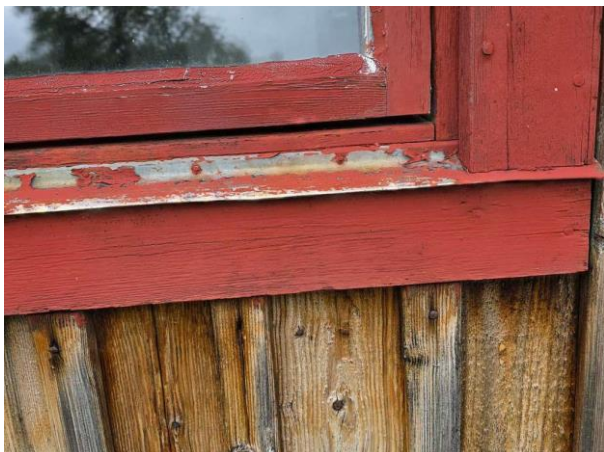
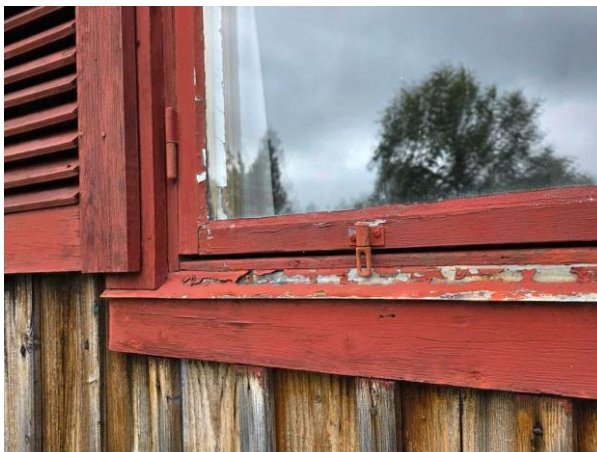
| <b>Fönster</b> | Kittskador och färgsläpp noterades på fasad. |

*Bild 7: Utvändigt, Fönster, Kittskador och färgsläpp noterades på fasad.*

*Bild 8: Utvändigt, Fönster, Kittskador och färgsläpp noterades på fasad.*

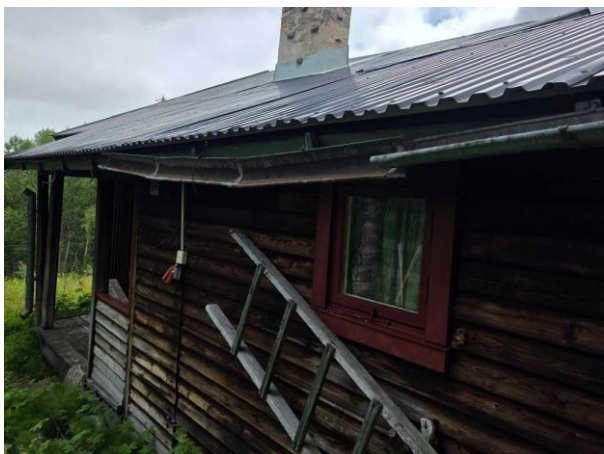
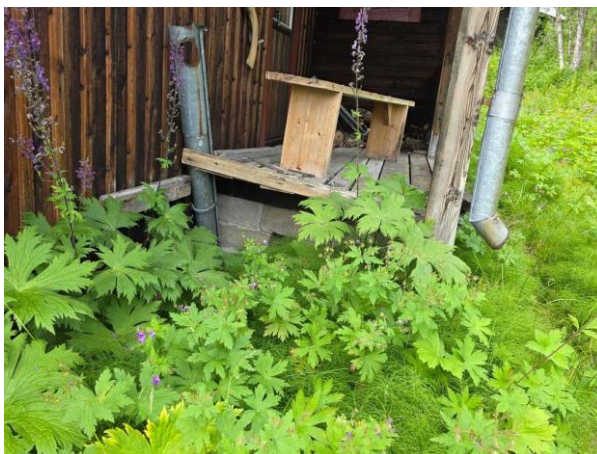
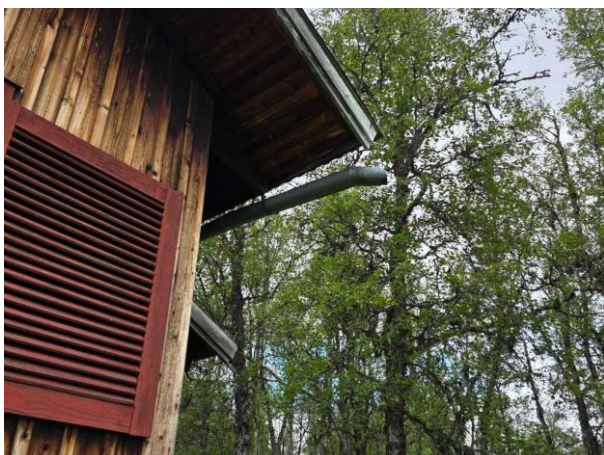
| <b>Avvattning</b> | Dagvatten leds ej bort från grund.<br>Hängrännor/stuprör saknas/skadad efter troligt snöras. |

*Bild 9: - Utvändigt, Avvattning, Dagvatten leds ej bort från grund. Hängrännor/stuprör saknas/skadad efter troligt snöras.*

*Bild 10: - Utvändigt, Avvattning, Dagvatten leds ej bort från grund. Hängrännor/stuprör saknas/skadad efter troligt snöras.*

*Bild 11: - Utvändigt, Avvattning, Dagvatten leds ej bort från grund. Hängrännor/stuprör saknas/skadad efter troligt snöras.*

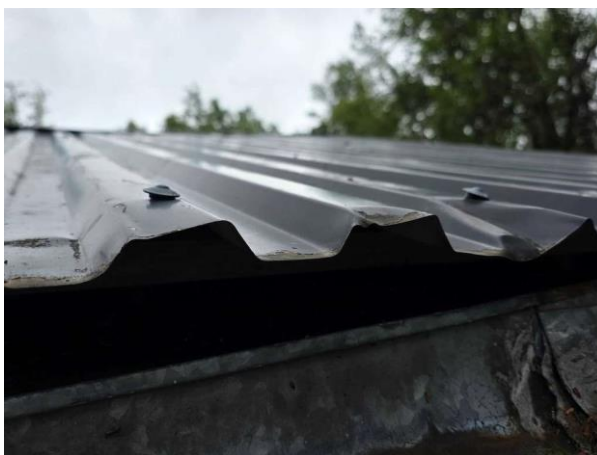
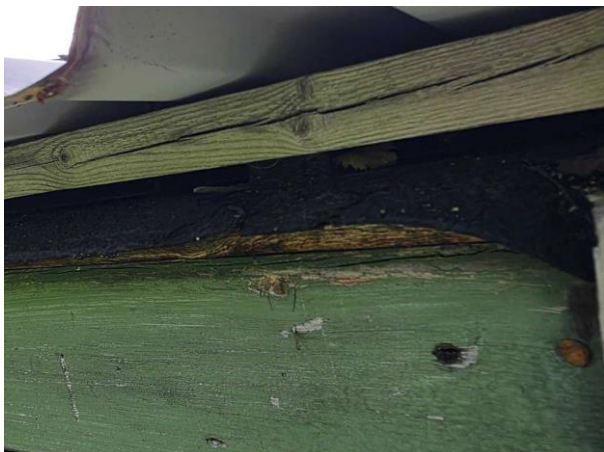
| <b>Yttertak</b> | Den tekniska livslängden på yttertaket har passerats och är i behov av byte/renovering. |

*Bild 12: Utvändigt, Yttertak, Den tekniska livslängden på yttertaket har passerats och är i behov av byte/renovering.*

*Bild 13: Utvändigt, Yttertak, Den tekniska livslängden på yttertaget har passerats och är i behov av byte/renovering.*

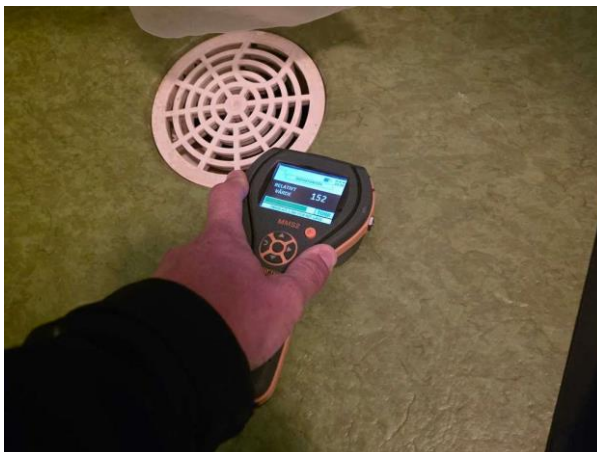
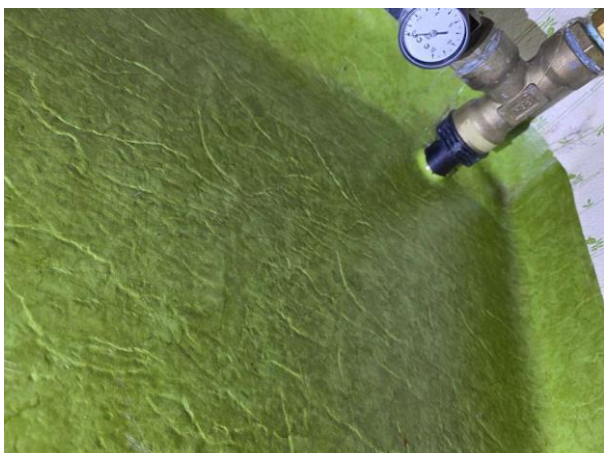
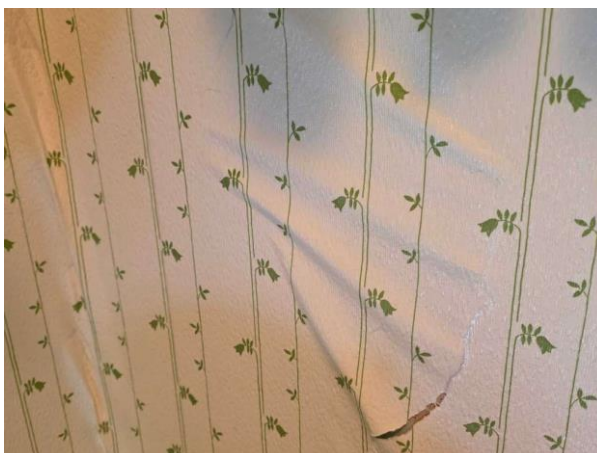
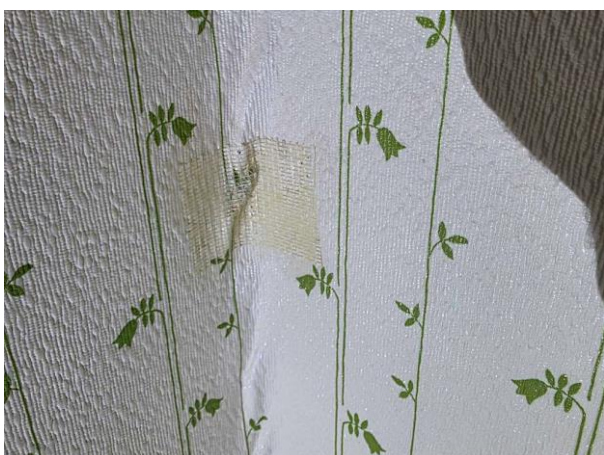
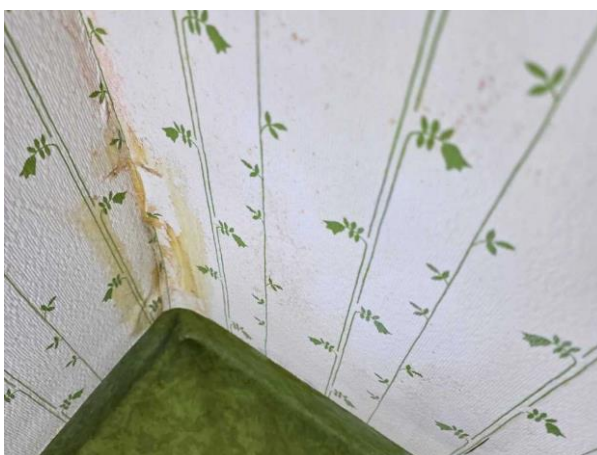
äldre tät och ytskikt där den tekniska livslängden har passerats.

Otäta rör genomföringar i våtzon 1, golv.

Frånluft saknas.

Stora renoveringsbehov.

Rör genomföringar i golvtätskikt innebär en ökad risk för att fukt, mögel och eller rötrelaterade skador

kan komma att uppstå då det är svårt att täta fullgott runt tappvatten och värmerör.

*Bild 14: - Invändigt, Entréplan, äldre tät och ytskickt där den tekniska livslängden har passerats. Otäta rör genomföringar i våt...*

*Bild 15: - Invändigt, Entréplan, äldre tät och ytskickt där den tekniska livslängden har passerats. Otäta rör genomföringar i våt...*

*Bild 16: - Invändigt, Entréplan, äldre tät och ytskickt där den tekniska livslängden har passerats. Otäta rör genomföringar i våt...*

*Bild 17: - Invändigt, Entréplan, äldre tät och ytskickt där den tekniska livslängden har passerats. Otäta rör genomföringar i våt...*

*Bild 18: - Invändigt, Entréplan, äldre tät och ytskickt där den tekniska livslängden har passerats. Otäta rör genomföringar i våt...*

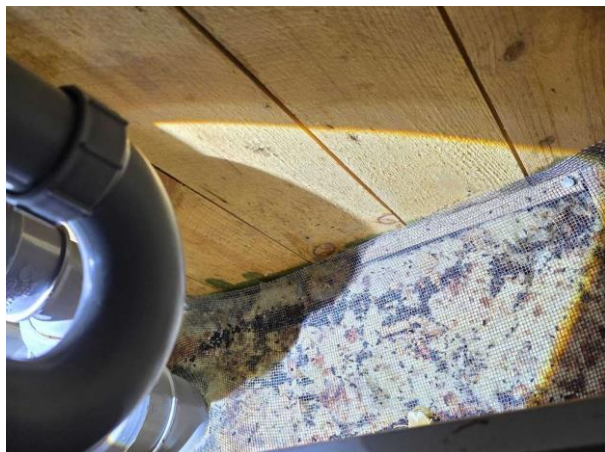
Otäta rör genomföringar i diskbänkskåp med stora mängder musspillning.

*Bild 19: Invändigt, Entréplan, Otäta rörgenomföringar i diskbänkskåp med stora mängder musspillning.*

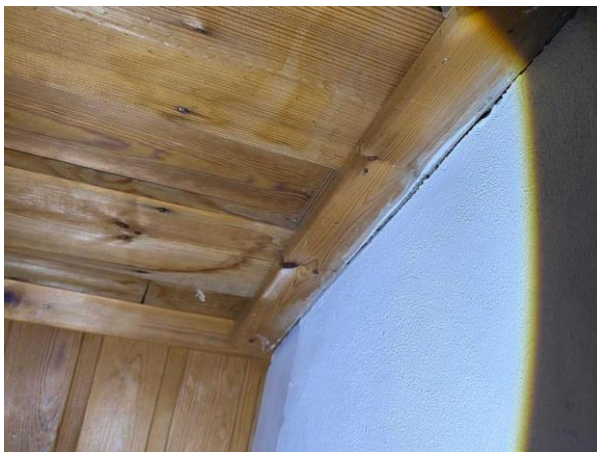
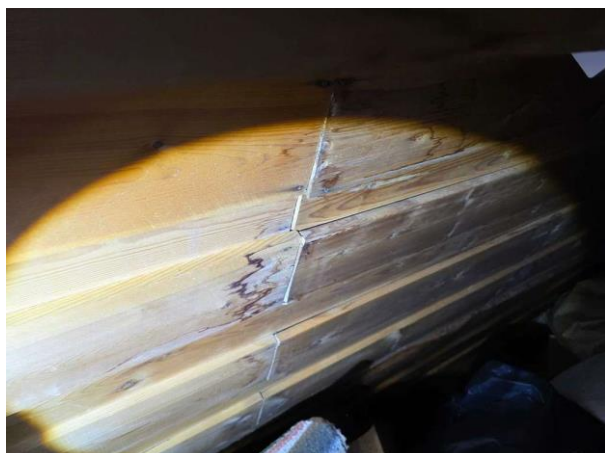
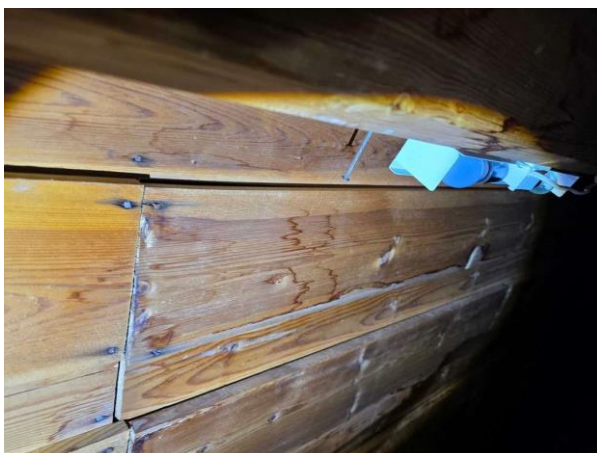
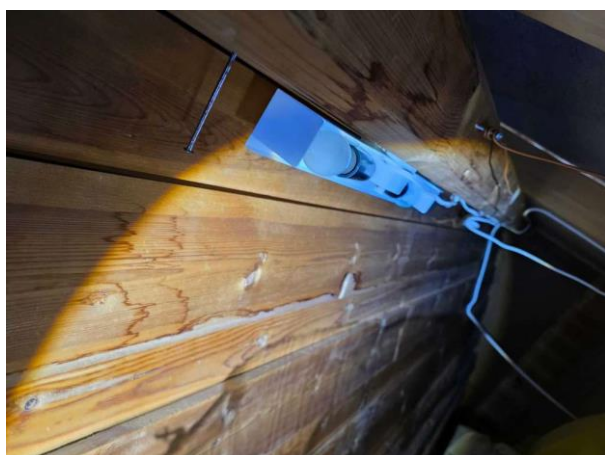
Fuktmärken på undertak runt skorsten.

Spricka i vägg.

Inga förhöjda fuktvärden uppmättes vid besiktningstillfället.

*Bild 20: - Invändigt, Övervåning, Fuktmärken på undertak runt skorsten. Spricka i vägg. Inga förhöjda fuktvärden uppmättes vid besöket...*

*Bild 21: - Invändigt, Övervåning, Fuktmärken på undertak runt skorsten. Spricka i vägg. Inga förhöjda fuktvärden uppmättes vid besöket...*

*Bild 22: - Invändigt, Övervåning, Fuktmärken på undertak runt skorsten. Spricka i vägg. Inga förhöjda fuktvärden uppmättes vid besöket...*

*Bild 23: - Invändigt, Övervåning, Fuktmärken på undertak runt skorsten. Spricka i vägg. Inga förhöjda fuktvärden uppmättes vid besöket...*
