**Fastighetsuppgifter**

Funäsdalen 11:46

Rörosvägen 590

| Uppdragsnummer | WA8700 |

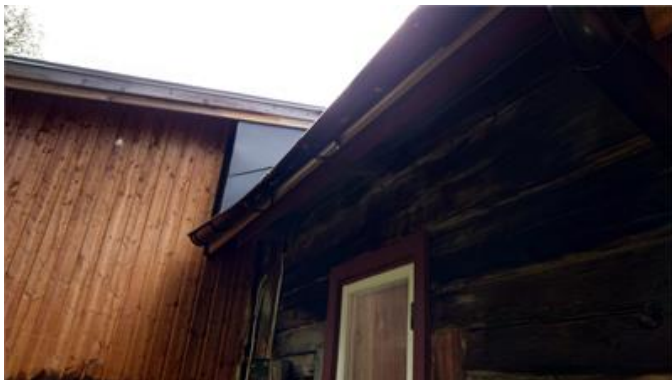
| Besiktningsresultat | | | | | |
|---|---|---|---|---|---|
| Tak | | | X | | Hängrännor saknas lokalt mm |
| | | | X | | Hängrännor lokalt deformerade. |

Hängrännor är deformerade samt saknas delvis.

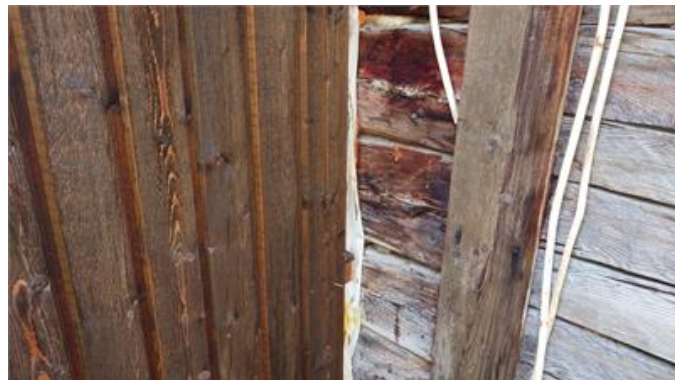
| Besiktningsresultat | | | | | |
|---|---|---|---|---|---|
| Fasad | | | X | | Fasaden lokalt ej färdigställd mellan tillbyggnad och äldre del. |

Fasaden är delvis ej färdigställd.

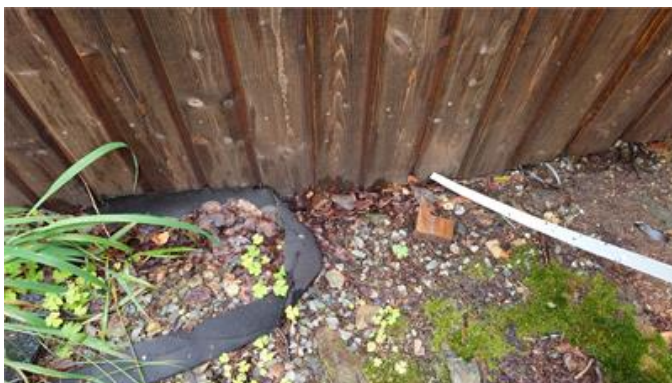
| Besiktningsresultat | | | | | |
|---|---|---|---|---|---|
| | | | X | | Fasaden ligger lokalt an mot marken. |

Fasaden ligger lokalt an mot marken innebärande risk för fuktskador.

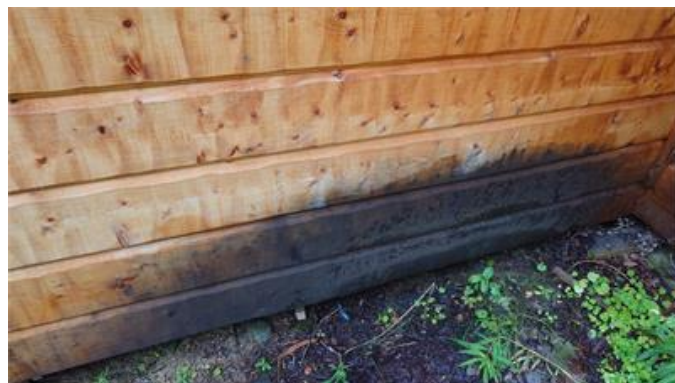
| Besiktningsresultat | | | | | |
|---|---|---|---|---|---|
| | | | X | | Fasaden lokalt mycket fuktig (stänker upp på grund av bristande hängrännor). |

Fasaden är lokalt mycket fuktig på grund av brister i takavvattningen.
