UN: 22011698-2026-059

## Utlåtande över ÖVERLÅTELSEBESIKTNING

Fastighetsbeteckning: HÄRJEDALEN FUNÄSDALEN 77:16

Adress: Torpstigen 6, 846 72 Funäsdalen

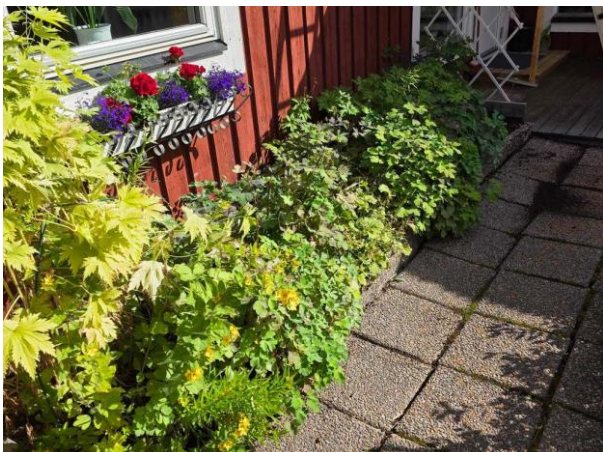
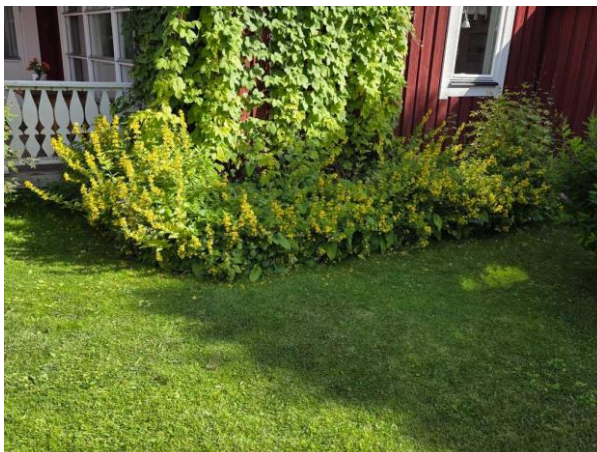
| Växter | Närliggande planteringar, se riskanalys. |

Närliggande planteringar kan komma att påverka grundkonstruktioner, fasader vind och tak negativt då rötter underminerar grundkonstruktioner (med risk för sättningsskador) och grenar fuktbelastar fasader. Takkonstruktioner kan även påverkas negativt (nedskräpning av tak, flyttande av takpannor och liknande) samt att planteringar kan täppa till luftspalter vid takfot.

Bild 1: Utvändigt, Mark, Närliggande planteringar, se riskanalys.

Bild 2: Utvändigt, Mark, Närliggande planteringar, se riskanalys.

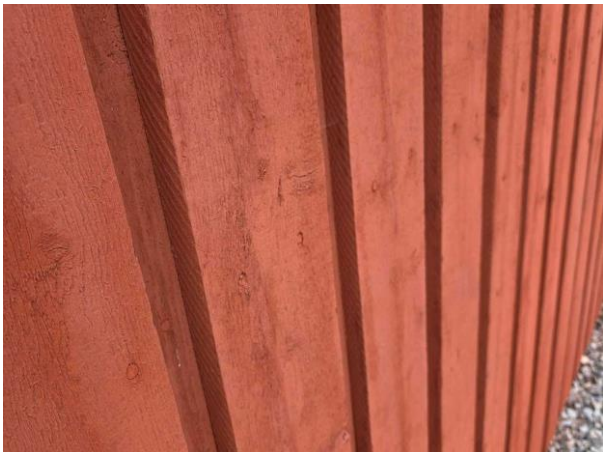
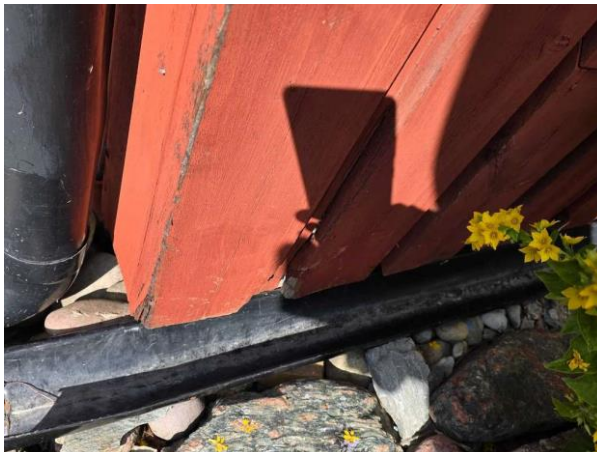
| <b>Fasad</b> | Fasad blek med torrsprickor och mindre rötskador på nedre delar av fasad. |

Bild 3: Utvändigt, Fasad, Fasad blek med torrsprickor och mindre rötskador på nedre delar av fasad.

Bild 4: Utvändigt, Fasad, Fasad blek med torrsprickor och mindre rötskador på nedre delar av fasad.

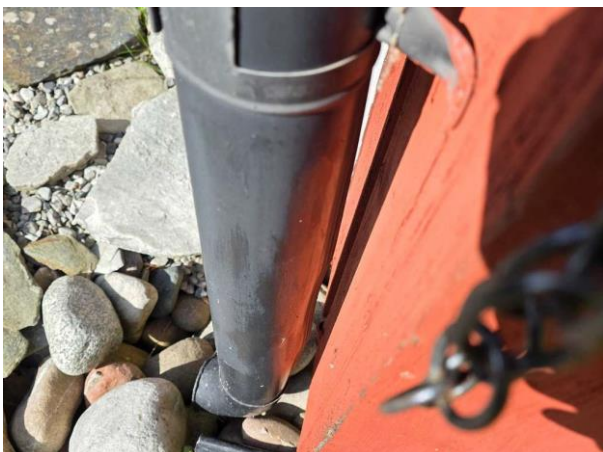
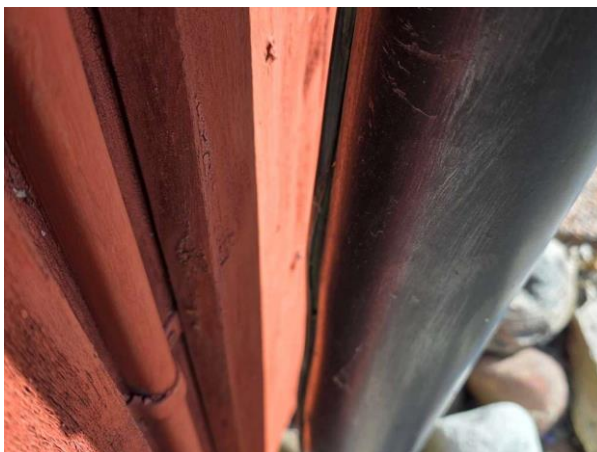
| <b>Avvattning</b> | Mossa och löv i hängrännor.<br>Frostspräckningar på stuprör vid garage. |

Bild 5: - Utvändigt, Avvattning. Frostsprängningar på stuprör vid garage.

Bild 6: - Utvändigt, Avvattning. Frostsprängningar på stuprör vid garage.

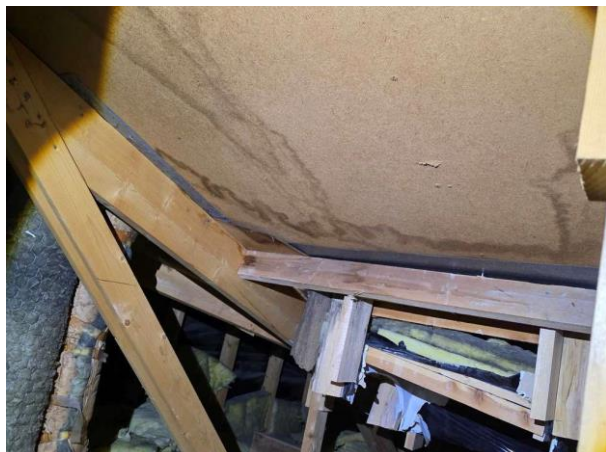
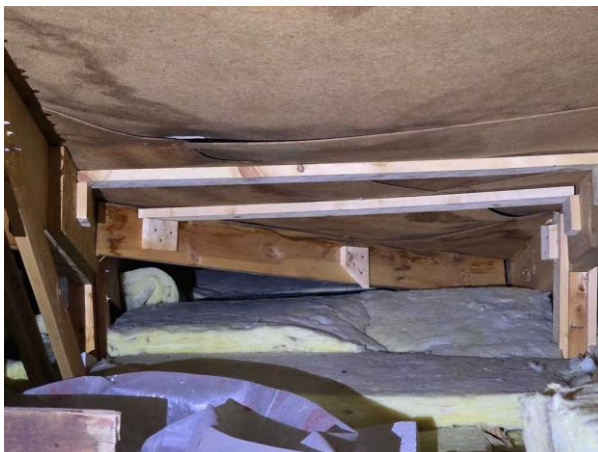
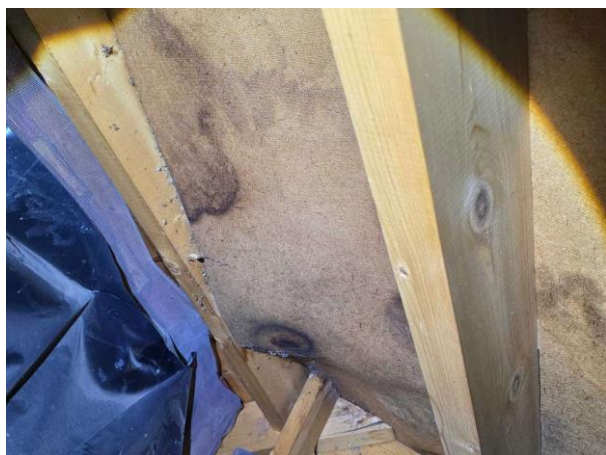
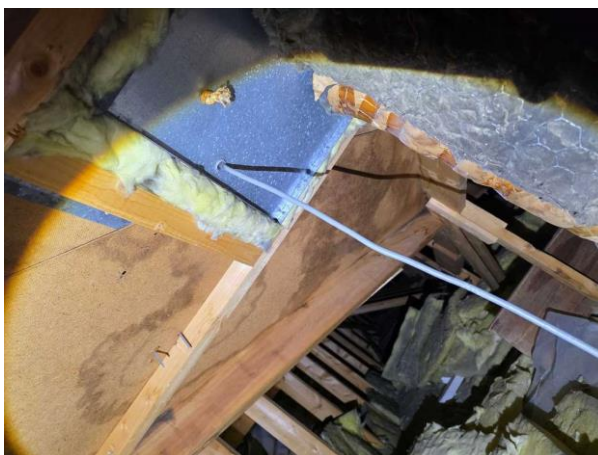
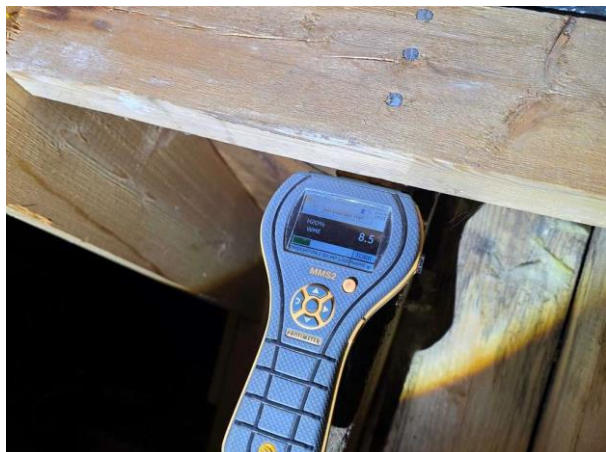
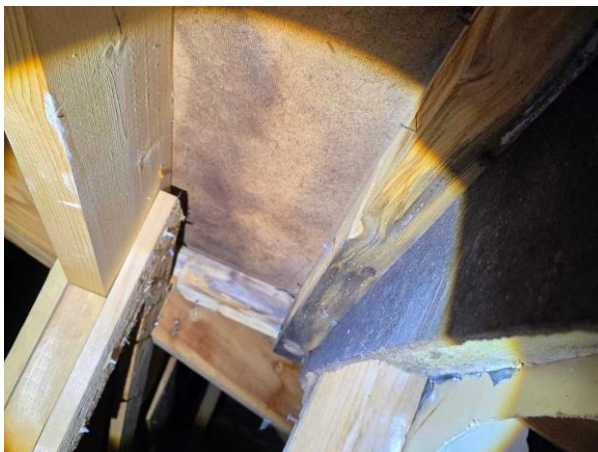
| <b>Vind</b> | Fuktmärken med påväxt på undertak, Inga förhöjda fuktvärden uppmättes vid besiktngstillfället. |

Bild 7: Utvändigt, Vind, Fuktmärken med påväxt på undertak

Bild 8: Utvändigt, Vind, Fuktmärken med påväxt på undertak

Bild 9: Utvändigt, Vind, Fuktmärken med påväxt på undertak

Bild 10: Utvändigt, Vind, Fuktmärken med påväxt på undertak.

Bild 11: Utvändigt, Vind, Fuktmärken med påväxt på undertak

Bild 12: Utvändigt, Vind, Fuktmärken med påväxt på undertak

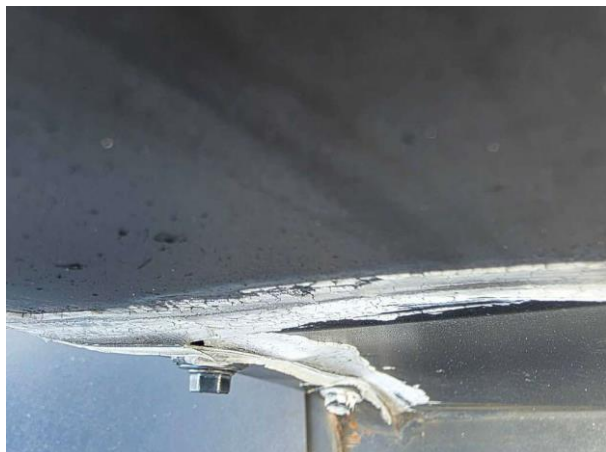
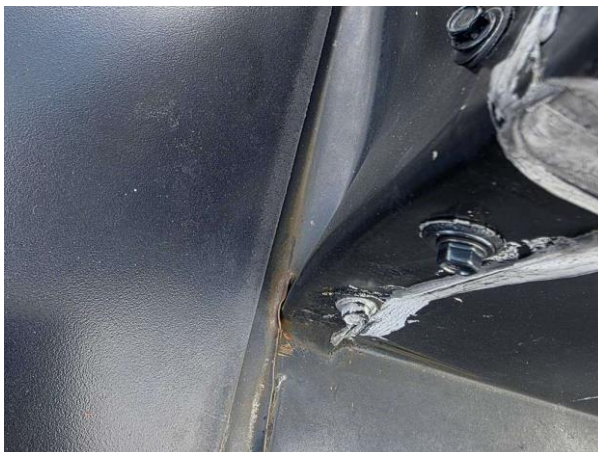
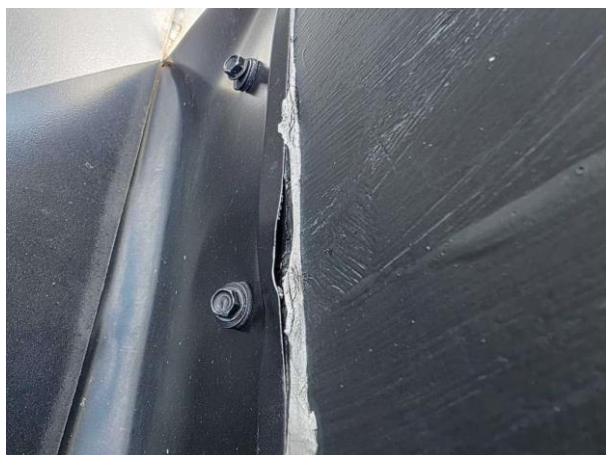
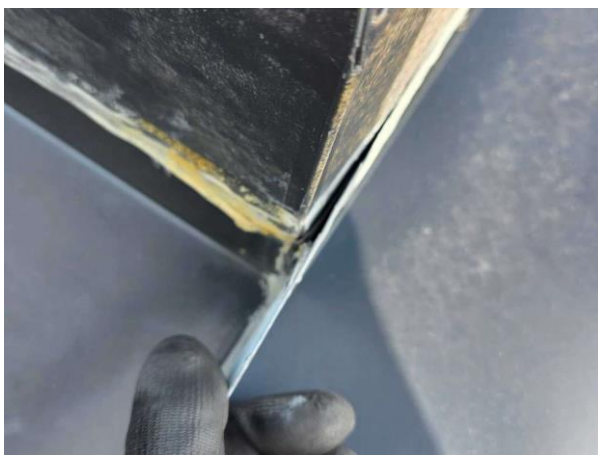
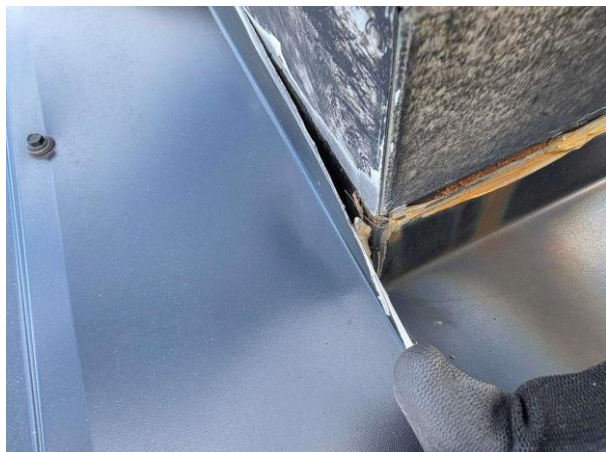
| <b>Yttertak</b> | Otätheter vid takgenomföringar.<br>Delar av yttertaget ej utbytt.<br>Underlagstak ej utbytt.<br>Den tekniska livslängden på yttertaget har passerats och är i behov av byte |

Bild 13: - Utvändigt, Yttertak, Otätheter vid takgenomföringar.

Bild 14: - Utvändigt, Yttertak, Otätheter vid takgenomföringar.

Bild 15: - Utvändigt, Yttertak, Otätheter vid takgenomföringar.

Bild 16: - Utvändigt, Yttertak, Otätheter vid takgenomföringar.

Bild 17: - Utvändigt, Yttertak, Otätheter vid takgenomföringar.

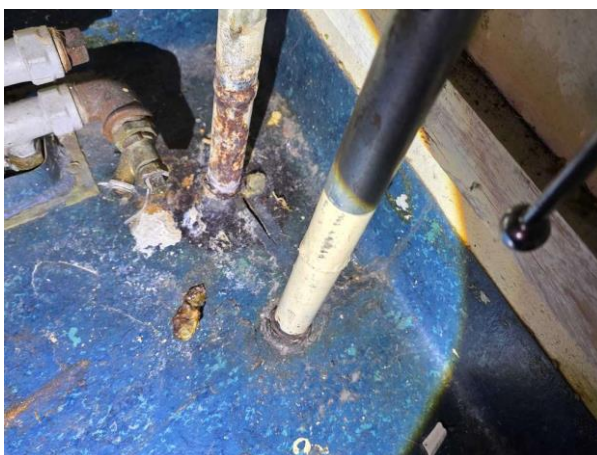
Otäta rör genomföringar i våtzon 1, golv.  
Otätt under fjärrvärmecentral.

Rör genomföringar i golvtätskikt innebär en ökad risk för att fukt, mögel och eller rötrelaterade skador

kan komma att uppstå då det är svårt att täta fullgott runt tappvatten och värmerör.

Bild 20: - Invändigt, Entréplan, Otäta rörgenomföringar i våtzon 1, golv. Otätt under fjärrvärmecentral.

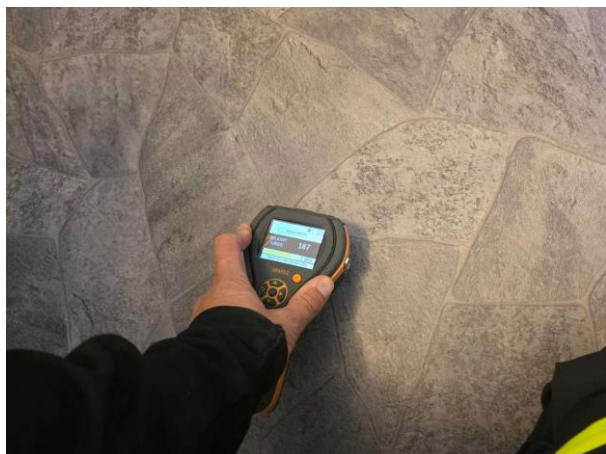
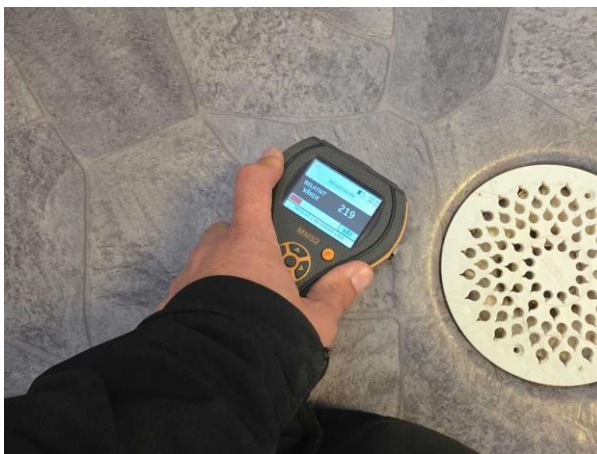
Ålder, matta släppt i innerhörn i dusch.  
Otäta rör genomföringar i våtzon 1, golv.  
Inga förhöjda fuktvärden uppmättes vid besiktningstillfället.  
Den tekniska livslängden på tätskiktet har passerats.

Bild 21: - Invändigt, Entréplan, Badrum, inga förhöjda fuktvärden vid besiktningsstillfallet.

Bild 22: - Invändigt, Entréplan, Badrum, inga förhöjda fuktvärden vid besiktningsstillfallet.

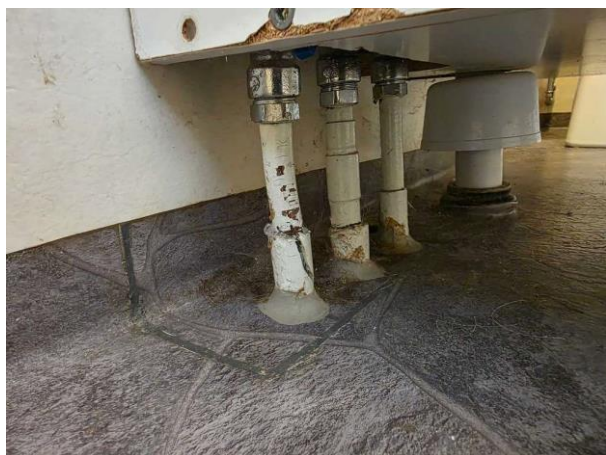
Rör genomföringar i golvtätskikt innebär en ökad risk för att fukt, mögel och eller rötrelaterade skador

kan komma att uppstå då det är svårt att täta fullgott runt tappvatten och värmerör.

Bild 23: - Invändigt, Entréplan, badrum Otäta rörgenomföringar i våtzon 1, golv.
