Utlåtande över ÖVERLÅTELSEBESIKTNING

Fastighetsbeteckning: HÄRJEDALEN FUNÄSDALEN 32:71

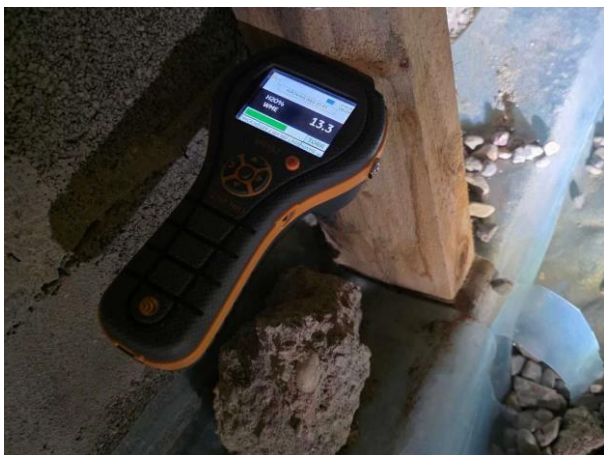
Bild 3: - Utvändigt, Grundmur/Hussockel, Äldre fuktmärken med påväxt i grund. Inga förhöjda fuktvärden uppmättes vid besiktningstillfället...

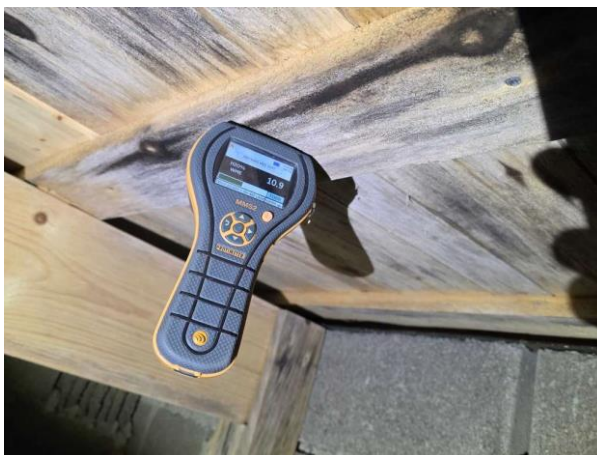
Bild 4: - Utvändigt, Grundmur/Hussockel, Äldre fuktmärken med påväxt i grund. Inga förhöjda fuktvärden uppmättes vid besiktningstillfället...

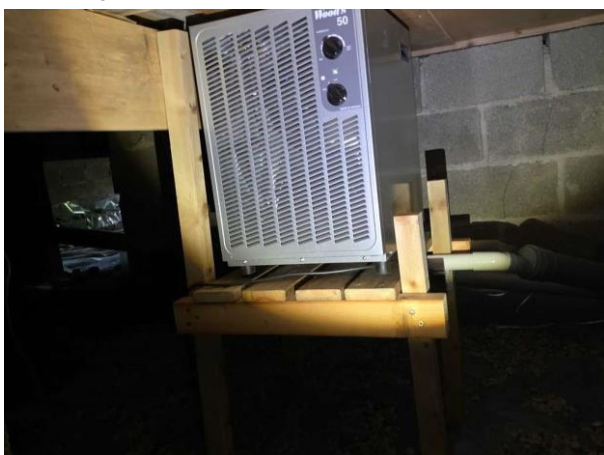
Bild 5: - Utvändigt, Grundmur/Hussockel, Äldre fuktmärken med påväxt i grund. Inga förhöjda fuktvärden uppmättes vid besiktningstillfället...

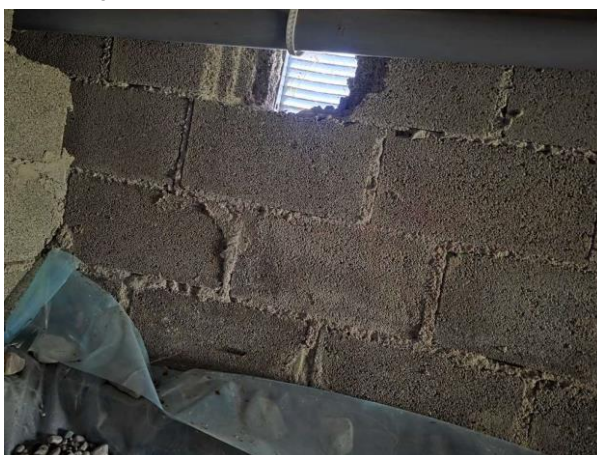
Bild 6: - Utvändigt, Grundmur/Hussockel, Äldre fuktmärken med påväxt i grund. Inga förhöjda fuktvärden uppmättes vid besiktningstillfället...

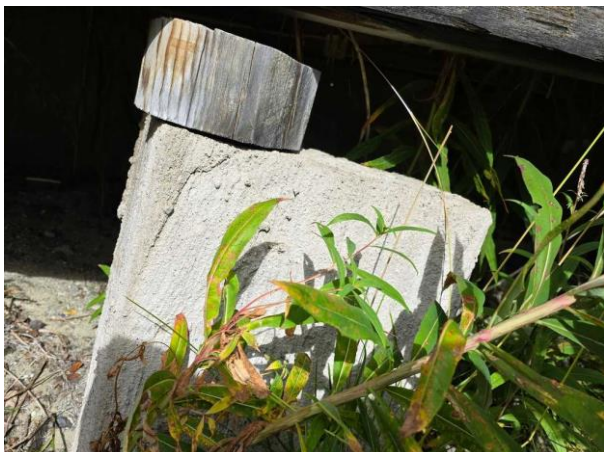
Bild 7: - Utvändigt, Grundmur/Hussockel, Äldre fuktmärken med påväxt i grund. Inga förhöjda fuktvärden uppmättes vid besiktningsstillfället...

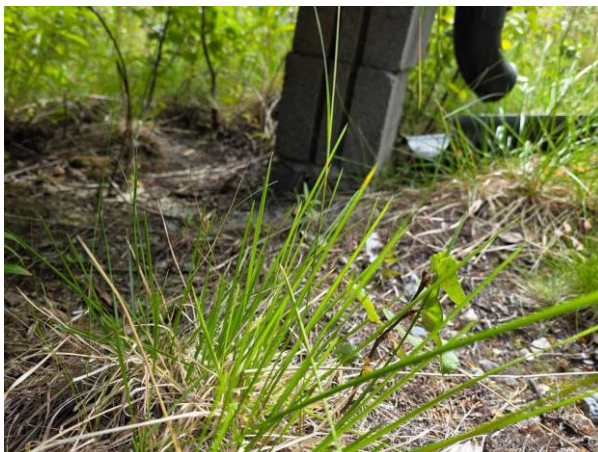
Bild 8: - Utvändigt, Grundmur/Hussockel, Äldre fuktmärken med påväxt i grund. Inga förhöjda fuktvärden uppmättes vid besiktningsstillfället...

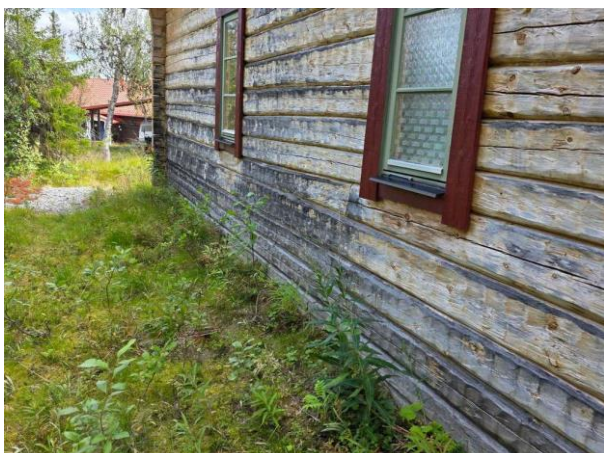
Bild 9: Utvändigt, Fasad, Fasad flammig

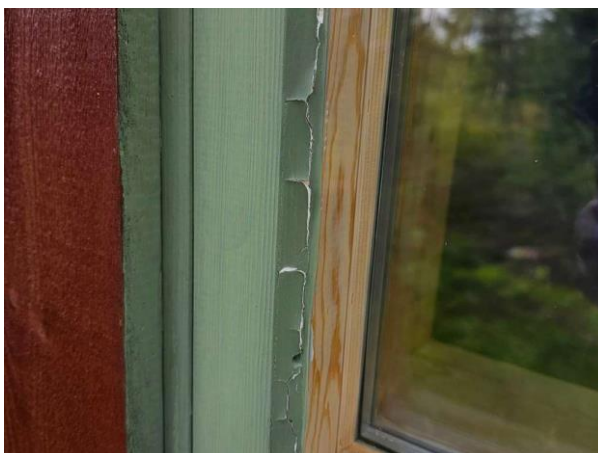
Bild 10: Utvändigt, Fönster, Torrsprickor och mindre kittskador.

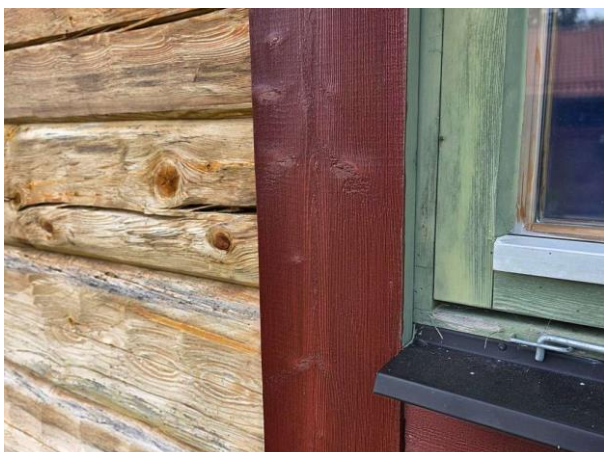
Bild 11: Utvändigt, Fönster, Torrsprickor och mindre kittskador.

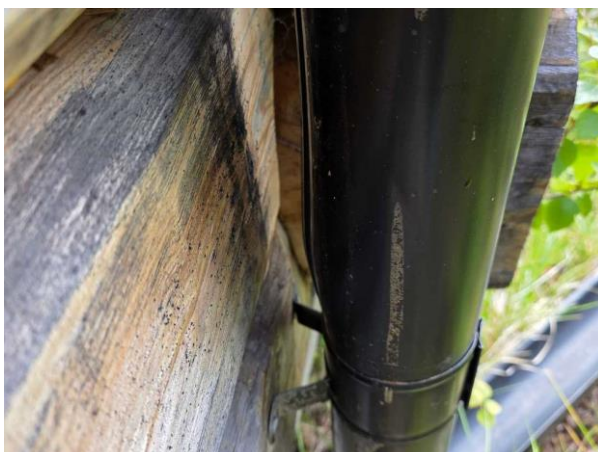
Bild 12: - Utvändigt, Avvattning, Frysprängningar på stuprör vid entré. Dagvatten leds ej bort från grund.

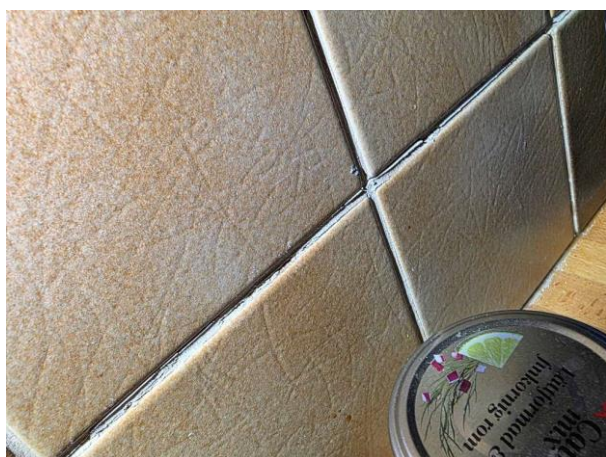
Bild 21: - Kök Sprickor i kakelfogar

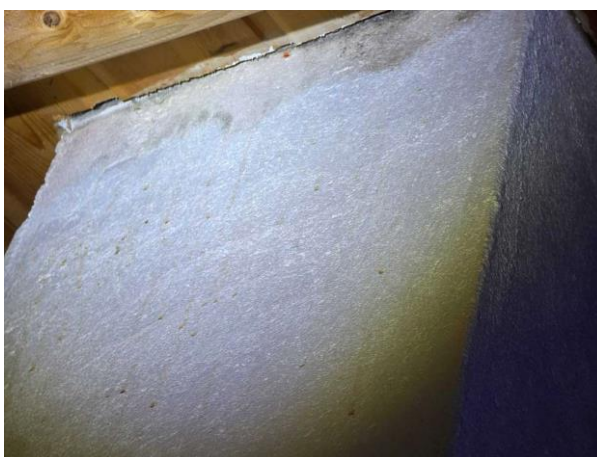
Bild 22: - Misstänkt läckage vid skorsten
