UN: 22011698-2026-084

# Utlåtande över
# ÖVERLÅTELSEBESIKTNING

Fastighetsbeteckning: HÄRJEDALEN MALMAGEN 2:64

Adress: Malmagen Slalomvägen 6, 846 98 Tänndalen

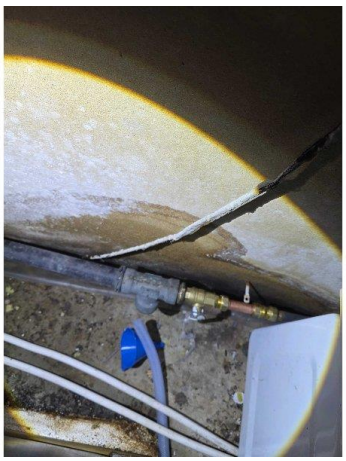
*Bild 1: - Källare*

| **Grundmur/Hussockel** | Krypgrund, se riskanalys<br>Lucka till grunden saknas så grunden endast kontrollerad genom ventiler i grunden.<br>Förhöjda fuktvärden i grund.<br>Trossbottenskivor släppt och hänger.<br>Utreglade väggar i källare med kraftiga rötskador med höga fuktvärden.<br>Fuktmärken i spånskiva i tak med förhöjda fuktvärden. |

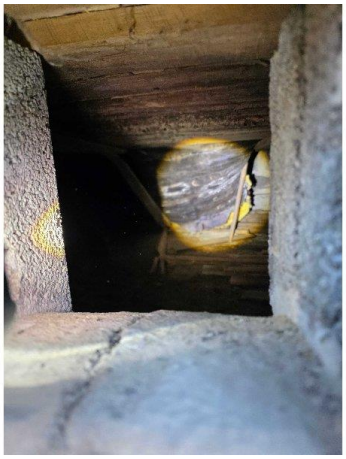
En krypgrund är en känd riskkonstruktion. Risk för kondens finns om varm och fuktig luft träffar kallare ytor inne i grunden. Markfukt och dagvatten kan också vara bidragande faktorer som påverkat fuktigheten i utrymmet.

*Bild 7: - Utvändigt, Grundmur/Hussockel,*

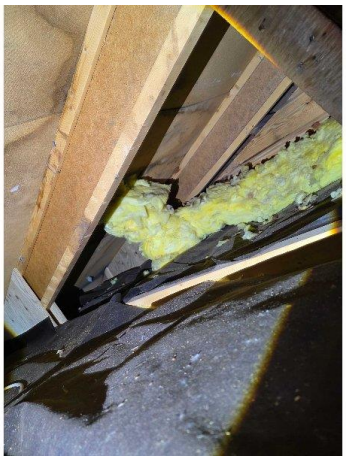
*Bild 16: - Utvändigt, Vind, Fuktmärken på undertak. Rötskador kring takgenomföringar. (Torrt vid besiktningstillfället)*

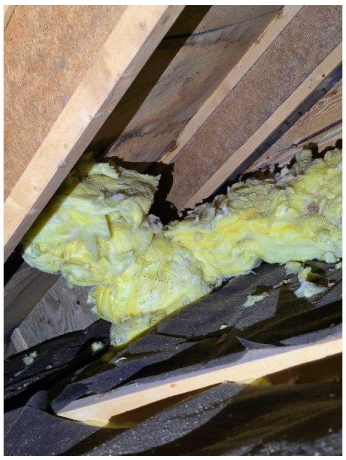
*Bild 17: - Utvändigt, Vind, Fuktmärken på undertak. Rötskador kring takgenomföringar. (Torrt vid besiktningstillfället)*

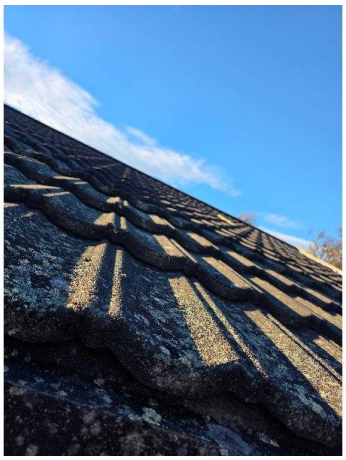
| **Yttertak** | Mossa på tak.<br>Rötskador på vindskivor.<br>Glidskydd saknas.<br>Tecken på läckage vid takgenomföringar.<br>Den tekniska livslängden på yttertaket har passerats och är i behov av byte/renovering. |

*Bild 18: - Utvändigt, Yttertak, Mossa på tak. Rötskador på vindskivor. Glidskydd saknas. Tecken på läckage vid takgenomföringar.*

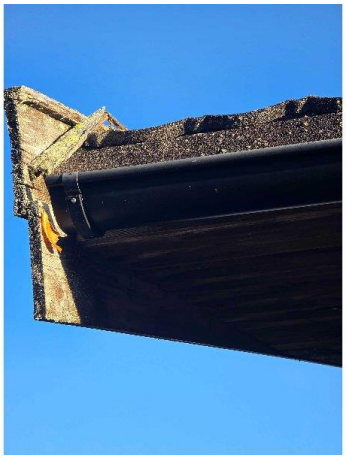
*Bild 19: - Utvändigt, Yttertak, Mossa på tak. Rötskador på vindskivor. Glidskydd saknas. Tecken på läckage vid takgenomföringar.*

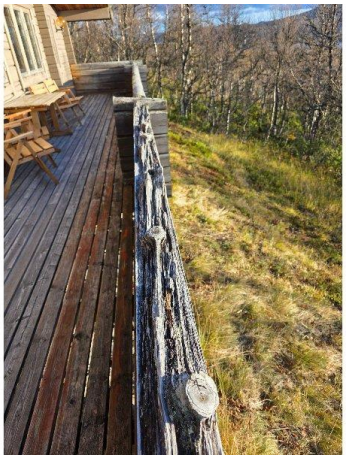
*Bild 20: - Utvändigt, Övrigt, Rötskador på altanräcke. Räcke lutar.*
